Praça Luís de Camões - Seixal

Análise de segurança da árvore *Ficus Microcarpa L*

Divisão de Espaços Verdes

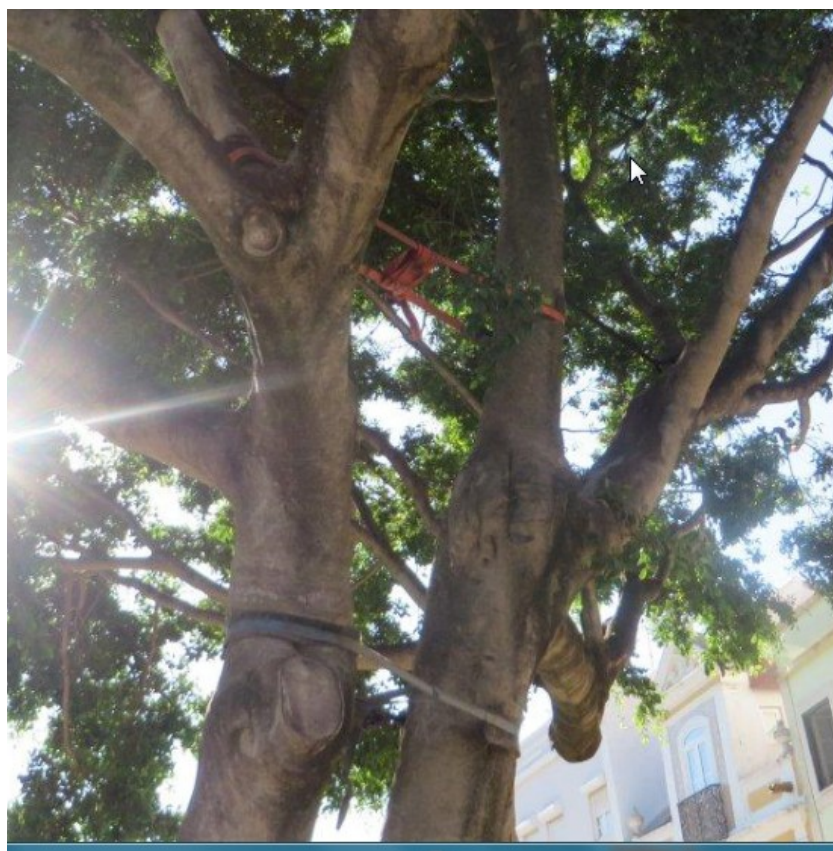
Com o objetivo de preservar a árvore, foram colocadas cintas a abraçar os ramos principais em 2007.
